INFORME DE DIAGNÓSTICO GEOLÓGICO-GEOTÉCNICO
GRUPO GEOTÉCNICO
CONSEJO CIENTIFICO DE CONRED
HUNDIMIENTO BARRIO SAN ANTONIO ZONA 6, Guatemala

El presente informe corresponde el análisis realizado de los aspectos geológicos y geotécnicos que incidieron en la formación del hundimiento en el Barrio San Antonio de la zona 6 de la ciudad capital, ocurrido el 22 de febrero de 2007.

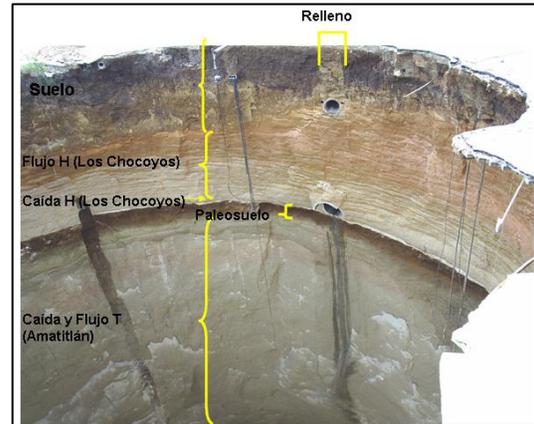
Figura 8
Perfil Geológico en la zona de hundimiento

En este recorrido, se pudo verificar que geología del sitio, cuyo perfil se define en la zona de hundimiento (Fig. 8). De la cima a la base se definen lo siguiente:

- **Suelo**: la superficie del terreno está compuesta de suelo orgánico, negro, localmente retrabajado por excavación del sistema de drenaje en las calles y avenidas; constituyendo una capa orgánica de aproximadamente 1.5 m de espesor.
- **Flujo H**: corresponde al flujo piroclástico Los Chocoyos, denominado así por tener sus máximos espesores (~300 m) en el valle del río Los Chocoyos (afuente del Río Madre Vieja), muy cerca de Godínez, Sololá. Posee característico color rosado, que se considera producto de la erupción de la Caldera de Atitlán (Atitlán III), ocurrida hace 84,000 años (Newhall, C., 1981). En el Barrio San Antonio, el flujo piroclástico tiene ~10 metros de espesor, conformado principalmente por el flujo rosado (*pink flow*), con bandeamientos de color café-amarillento, rosado y blancuzco.

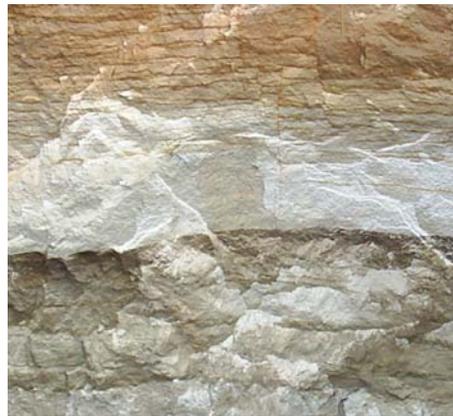
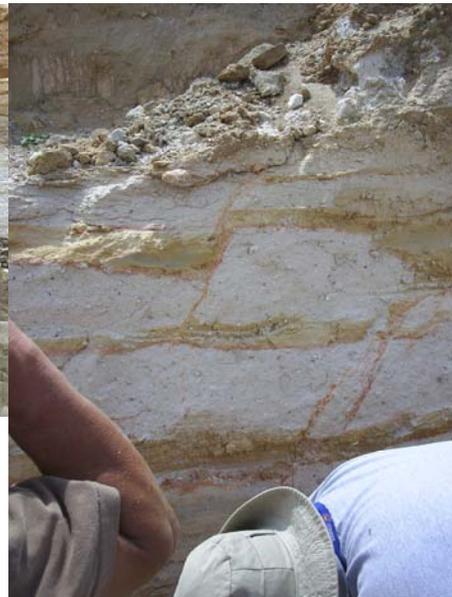
- **Caída H**: son depósitos de caída de tefra (pómez volcánica), bien clasificada de color blanco, de grano medio-arenosa en la base y de grano grueso al techo, producto del mismo evento que produjo al Flujo H. Su espesor no es superior a los 30 cm.
La pómez es pobre en cristales de biotita (1-5%). Al techo de la tefra “H” hay abundantes líticos de andesita subredondeada. La composición química predominante de la tefra varía desde 74.8 % a 77.5 % de SiO₂. La tefra “H” es el más grande depósito de caída pliniana de Centro América.

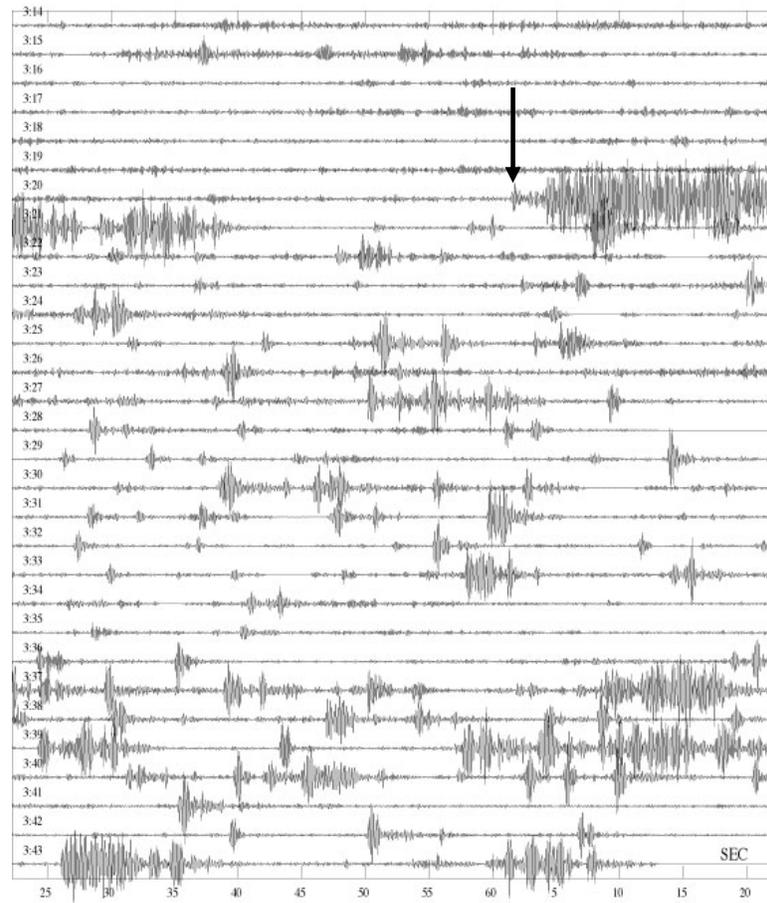
Figura 9

No se observaron evidencias de tectonismo reciente en la zona (fallas geológicas activas), lo que contribuye a confirmar la no presencia de actividad sísmica tectónica local reciente. Durante el evento del hundimiento, se detectó actividad sísmica causada por el desplome de las paredes del agujero, la cual se manifiesta en el registro (Fig. 9) en forma de ondas con frecuencias estables. Este registro difiere de los registros de actividad tectónica, los cuales se caracterizan por la presencia de dispersión (variación en las frecuencias de las ondas).

Actividad sísmica detectada por el sismógrafo de INSIVUMEH instalado en el Barrio San Antonio. La flecha indica el inicio del colapso principal.

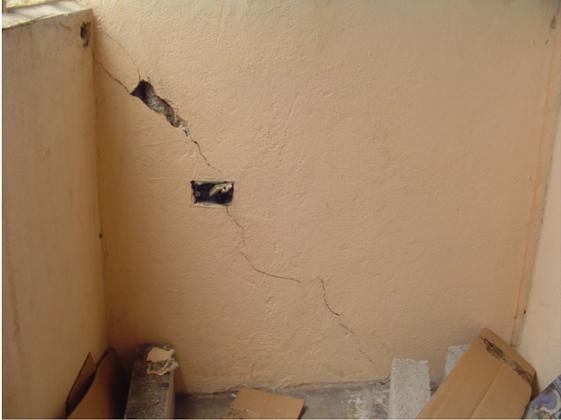
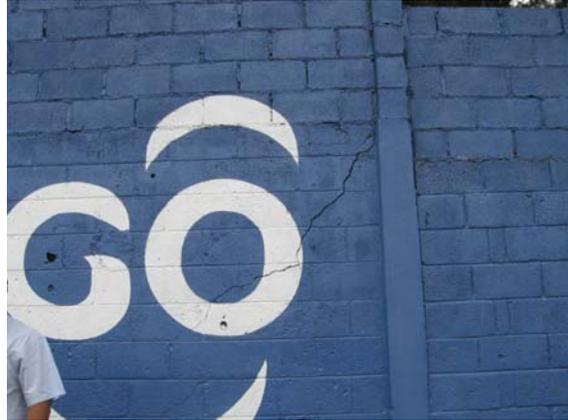
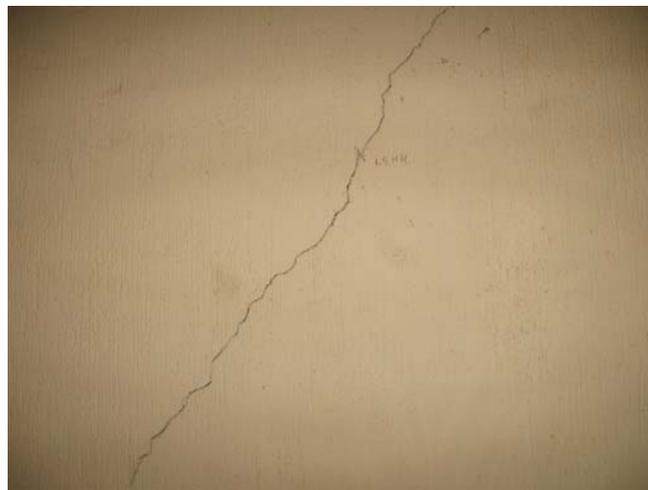
- Grietas de Corte:

Se observan grietas en las paredes de viviendas de los alrededores, siendo estas de dos tipos: Grietas de corte (producto de hundimientos diferenciales) y grietas de tensión (producto del basculamiento del suelo al estar cerca del borde del talud).

Evaluar los daños estructurales de las viviendas, tomando en consideración la densidad de fisuramiento, fallas de corte y tensión en paredes y cimentaciones. Esto contribuiría a determinar las condiciones de habitabilidad de las construcciones.
