INFORME DE DIAGNÓSTICO GEOLÓGICO-GEOTÉCNICO
GRUPO GEOTÉCNICO
CONSEJO CIENTIFICO DE CONRED
HUNDIMIENTO BARRIO SAN ANTONIO ZONA 6, Guatemala

El presente informe corresponde el análisis realizado de los aspectos geológicos y geotécnicos que incidieron en la formación del hundimiento en el Barrio San Antonio de la zona 6 de la ciudad capital, ocurrido el 22 de febrero de 2007.

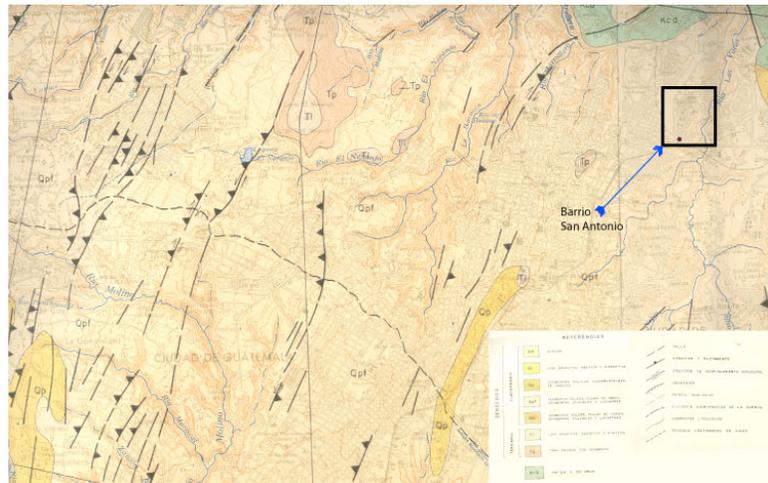
Figura 3
Unidades Geológicas en el sector y sus alrededores, según el Estudio de Aguas Subterráneas del Valle de la ciudad de Guatemala

De la información geológica consultada: Mapa de Fracturas del Terremoto de Febrero de 1976 del Valle de Guatemala (IGN, 1976); Estudio de Aguas Subterráneas del Valle de la ciudad de Guatemala (INSIVUMEH, 1978) y de la evaluación del hundimiento del barrio San Antonio (INSIVUMEH, 2007); se puede establecer que las principales unidades geológicas en el sector y sus alrededores son (Fig. 3): Pómez Cuaternarias (Qp), Tobas Cuaternarias (Qpf) y calizas Cretácicas hacia el Norte (Kc).

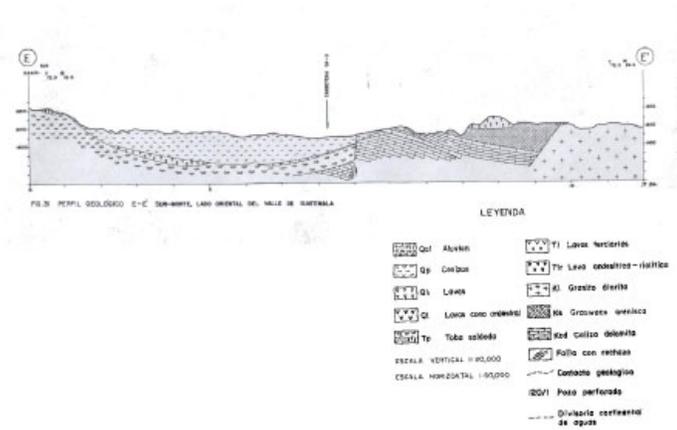
Figura 4
 Perfil Geológico, tomado de los perfiles geológicos del Estudio de Aguas Subterráneas en Guatemala, Valle de Guatemala.

El perfil geológico (E-E', Fig. 4) muestra los espesores del relleno piroclástico superficial (~200 m), lente de lava andesita-riolita (~20 m) y la toba soldada (~180) intermedia y la caliza dolomítica a ~400 m/profundidad formando el piso descendido de la falla normal alineada al Rio Las Vacas. En este perfil la ubicación del Barrio San Antonio donde ocurre el hundimiento del 22 de Febrero de 2007, se proyecta a la superficie de donde se marca el Km 8 del perfil E-E1, a un costado de donde se identifica la Carretera CA-9.

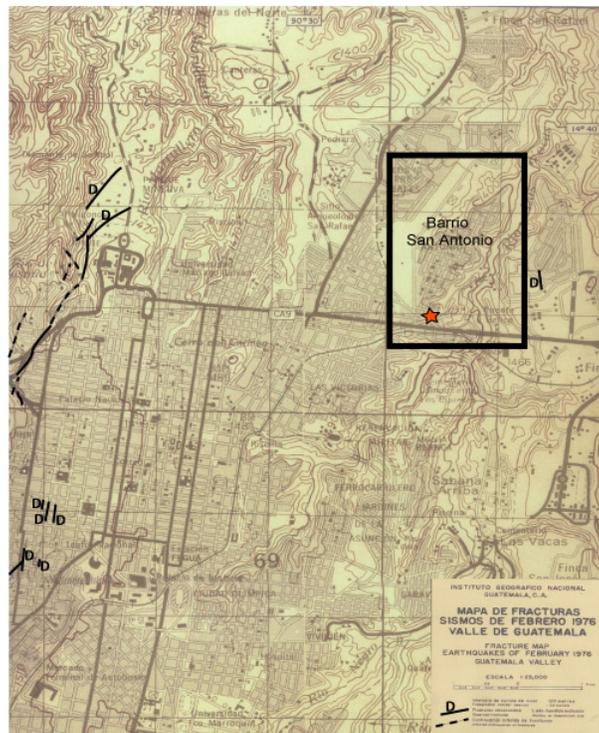
Figura 5
 Mapa de Fracturas, Sismos de Febrero de 1976, según el Mapa de Fracturas del Terremoto de Febrero de 1976 del Valle de Guatemala

La información consultada no revela indicación de una falla geológica activa que atraviese el área de hundimiento en el barrio San Antonio (Figura 5)

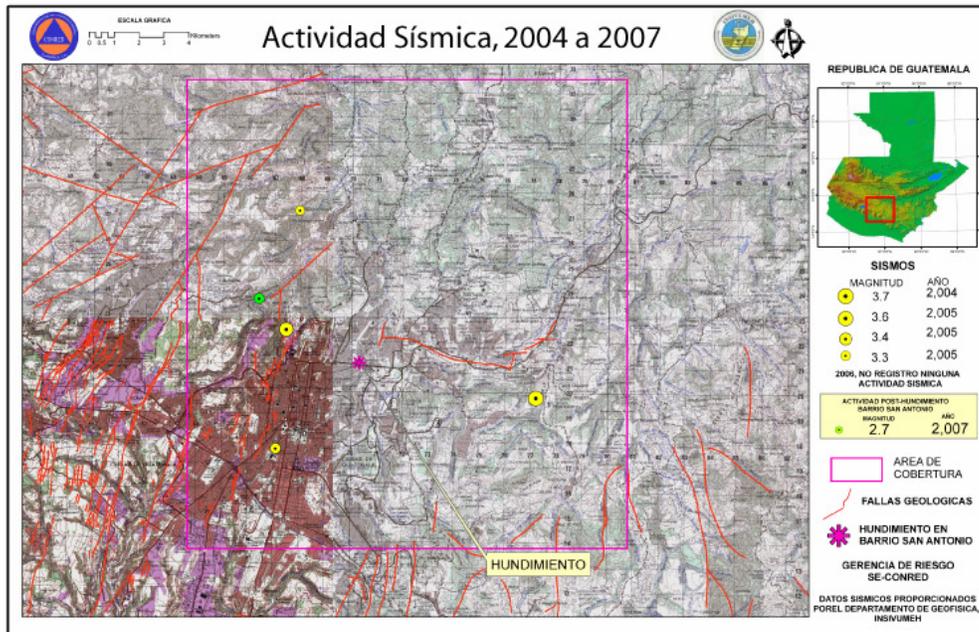
Figura 6

De la información sismológica: Se consultó el registro de actividad sísmica en INSIVUMEH del sector y sus alrededores y se verificó que no ha ocurrido un sismo aislado, en los últimos 2 años, que liberará energía suficiente como para afectar el sitio (Figura 6).

Actividad sísmica en el sector y sus alrededores, para el periodo 2004-2007 (INSIVUMEH)

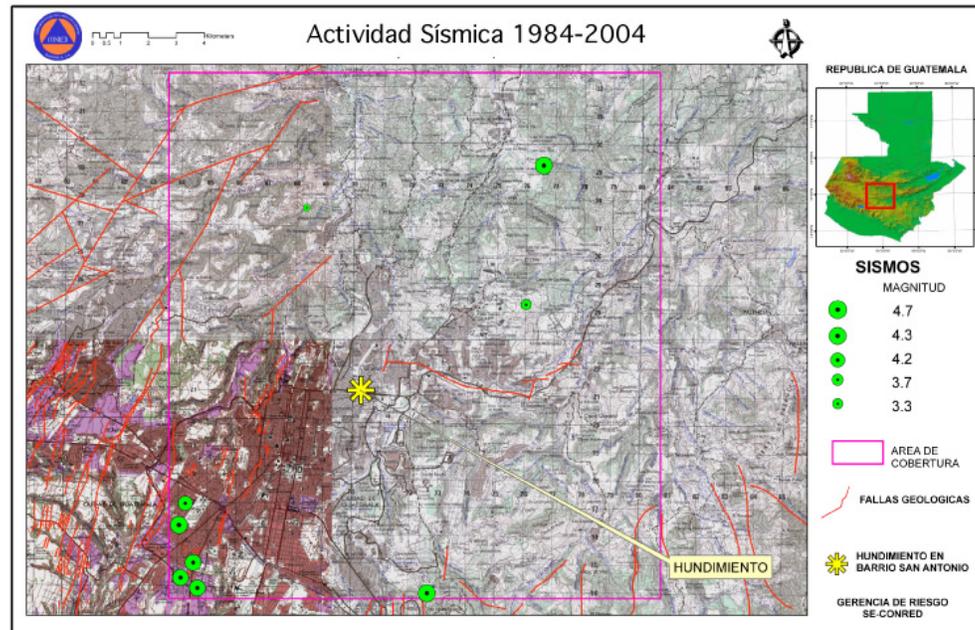
Figura 7

Adicionalmente, la información del registro sísmico instrumental completo de INSIVUMEH, el cual inicia en 1984 (i.e. aproximadamente 22 años de sismicidad registrada), no muestra actividad sísmica acumulada cercana capaz de afectar significativamente al sitio (Figura 7).

Actividad sísmica en el sector y sus alrededores, registrada en el periodo 1984-2004 (INSIVUMEH)
